2023 (Jahrgang 147) / Ausgabe 05 / Sprache: Deutsch

Squats, Studs und ähnliche Defekte – ein Überblick

Autor: Dipl.-Ing. Dr. mont. Richard Stock

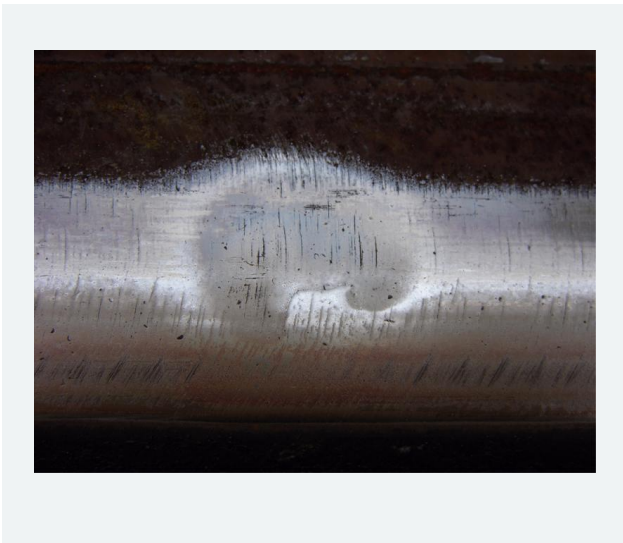
Bild 1: Typischer Squat-Defekt, Nierenform mit V-Riss

Abgesehen von der Namensgebung, hat BRR zur Erforschung des Defekts beigetragen. Ein Squat (Bild 1) besteht aus einer nierenförmigen Erweiterung des Fahrspiegels mit einem V-förmigen Riss auf einer Seite des Fahrspiegels (zumeist an der Fahrkantenseite). Durch diese Teilung in zwei Hälften wächst der Riss sowohl in Fahrtrichtung als auch gegen die Fahrtrichtung. Dabei breitet er sich unter der Oberfläche schalenförmig quer zur Längsachse der Schiene aus. In einem weit fortgeschrittenen Zustand tritt der Riss wieder auf der anderen Seite des Fahrspiegels halbkreisförmig an die Oberfläche und kann eine Schädigungstiefe von bis zu 10 mm erreichen. Abhängig von den lokalen Gegebenheiten können auch X-, Y-, S- oder U-förmige Risse auftreten. Wird ein Squat-Defekt nicht rechtzeitig entfernt, können sich die Risse vertikal verzweigen und in weiterer Folge einen Schienenbruch verursachen. BRR konnte folgende Charakteristika für einen Squat ermitteln [1]:

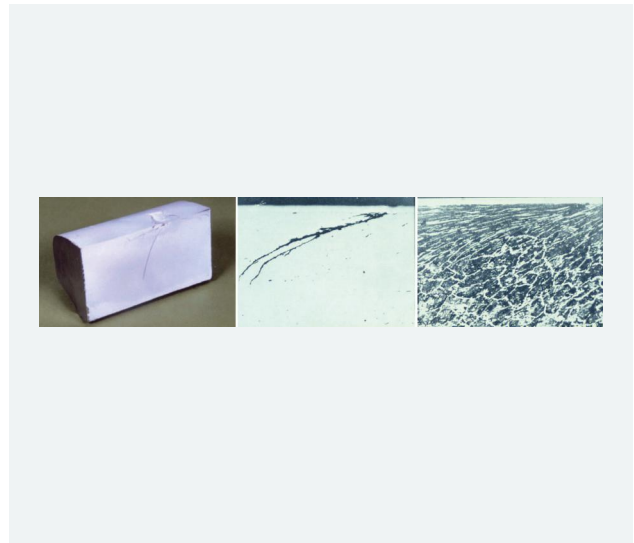
Bild 2: Squat-Untersuchung aus [1], Längsschnitt durch Schienenkopf und Detailaufnahme zur Rissmorphologie und plastischer Materialverformung

- Der Mechanismus der Rissbildung erfolgt mittels „Ratcheting“. Darunter wird eine inkrementelle, plastische Deformation der oberflächennahen Gefügestruktur, verursacht durch jedes darüberrollende Rad, verstanden. Um eine nennenswerte Verformung der oberflächennahen Schicht der Schiene zu erzielen, sind Hunderttausende Überrollungen nötig. „Ratcheting“ ist auch der Initiierungsmechanismus von anderen RCF-Defekten (Rollkontaktermüdung) wie Head Checks (periodische Risse an der Fahrkante). Als Hauptgrund für die plastische Gefügeverformung bei Squats wurde die Fahrzeugtraktion identifiziert (Bild 2).

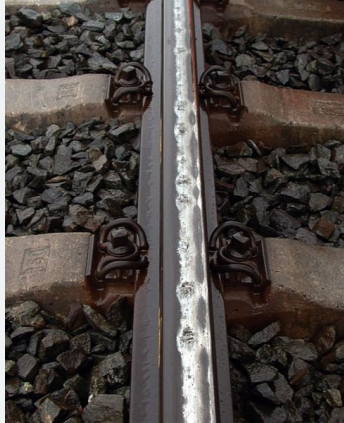
Bild 3: Typische gehäufte Ausprägung von „neuen Squats“ oder Seriensquats

Nachdem das Squat-Problem gegen Ende der 1980er Jahre gelöst schien, trat der Defekt überraschend erneut Anfang der 2000er Jahre international auf, teilweise sogar in epidemischen Ausmaßen. In manchen Netzwerken waren/sind ganze Streckenabschnitte von dem Defekt massiv betroffen (Bild 3).

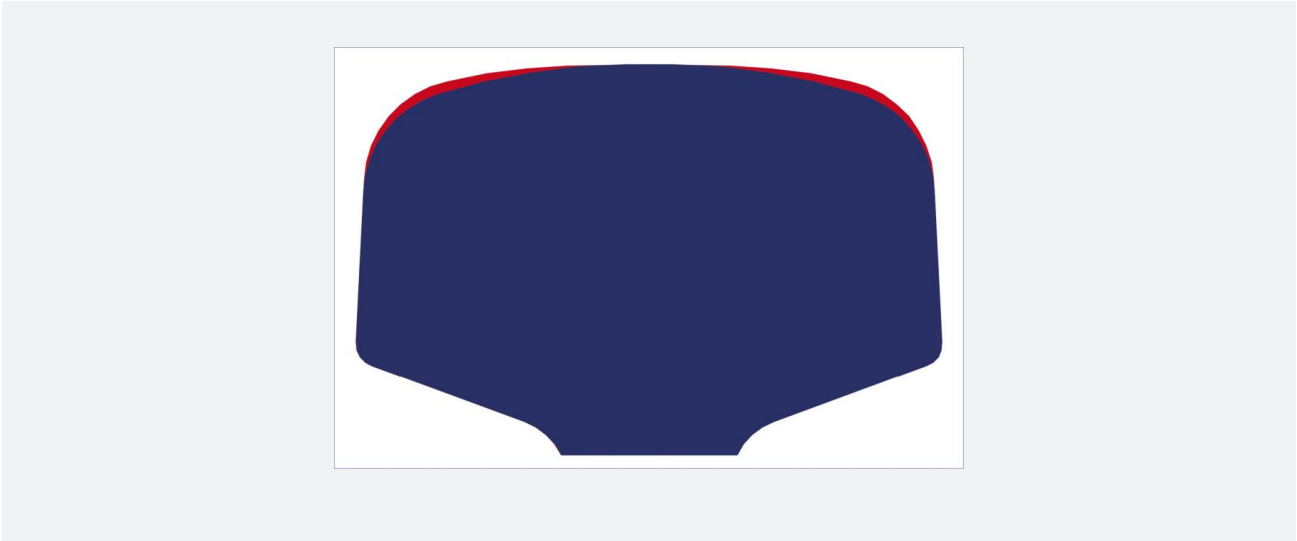
Bild 4: Überlagerung des Anti-Head Check-Profiles 54E5 (blau) mit dem Standard-Profil 54E1 (rot); durch Hinterschneidung im Fahrkantenbereich wird der Rad-Schiene-Kontakt tendenziell in Richtung Schienenkopf verschoben

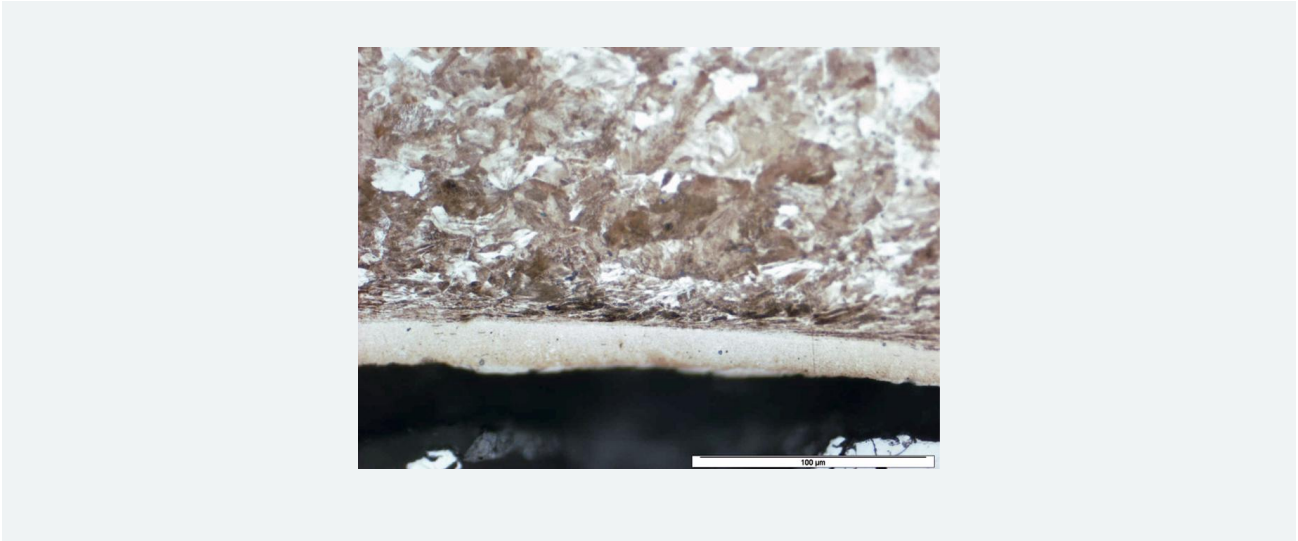
Bild 5: Beispiel einer weißen Schicht auf einer Schienenoberfläche [5]

Untersuchungen haben gezeigt, dass weiße Schichten eine weitere Komponente für Studs sind. Weiße Schichten (White Etching Layers – WEL) sind Materialumwandlungen auf der Schienenoberfläche. Im Lichtmikroskop betrachtet, erscheinen sie weiß, da sie nicht vom üblichen Ätzmittel (3 % Nital) angegriffen werden (Bild 5) [5]. WEL können thermisch erzeugt werden. Eine Wärmequelle (Rad oder Schleifstein) erhitzt dünne Bereiche der Schiene auf über 723°C (Perlit-Austenit-Umwandlungstemperatur). Sobald die Wärmequelle entfernt wird, wirkt die restliche, kalte Schienenmasse wie ein Kühlkörper und entzieht dieser dünnen Schicht schlagartig die Wärme. Es kommt zu einem sogenannten Abschreckvorgang, bei dem Martensit (harte und spröde Materialstruktur) entsteht. WEL können auch mittels massiver plastischer Verformung (mehrere 1.000% Umformgrad) herbeigeführt werden. Das dabei entstehende amorphe Gefüge hat ähnliche Eigenschaften wie Martensit und erscheint ebenso nach der Ätzung weiß im Lichtmikroskop. Bisherige Untersuchungen haben gezeigt, dass WEL im Rad-Schiene-Kontakt zumeist über die thermische Route erzeugt werden, einerseits über Schienenschleifen oder andererseits über die Traktion (Schlupf durch Beschleunigen und Bremsen).

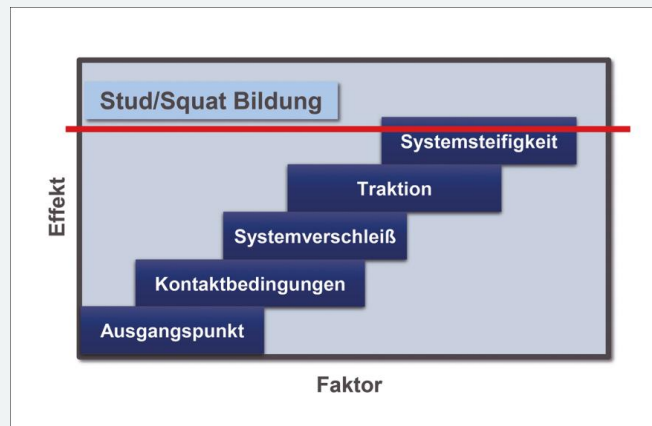
Bild 6: Stud/Squat-Treppenkonzept; Veranschaulichung der Systemparameter, die zur Bildung von Studs und Squats beitragen [12]

Um die Komplexität des Systems rund um Studs darzustellen, wurde das sogenannte Squat/Stud-Treppenkonzept entwickelt [12], das die oben genannten Ursachen in einem Diagramm darstellt (Bild 6). Anwenden lässt es sich sowohl auf Squat-Defekte als auch auf Stud-Defekte (gemäß der in diesem Artikel getroffenen Unterscheidung).

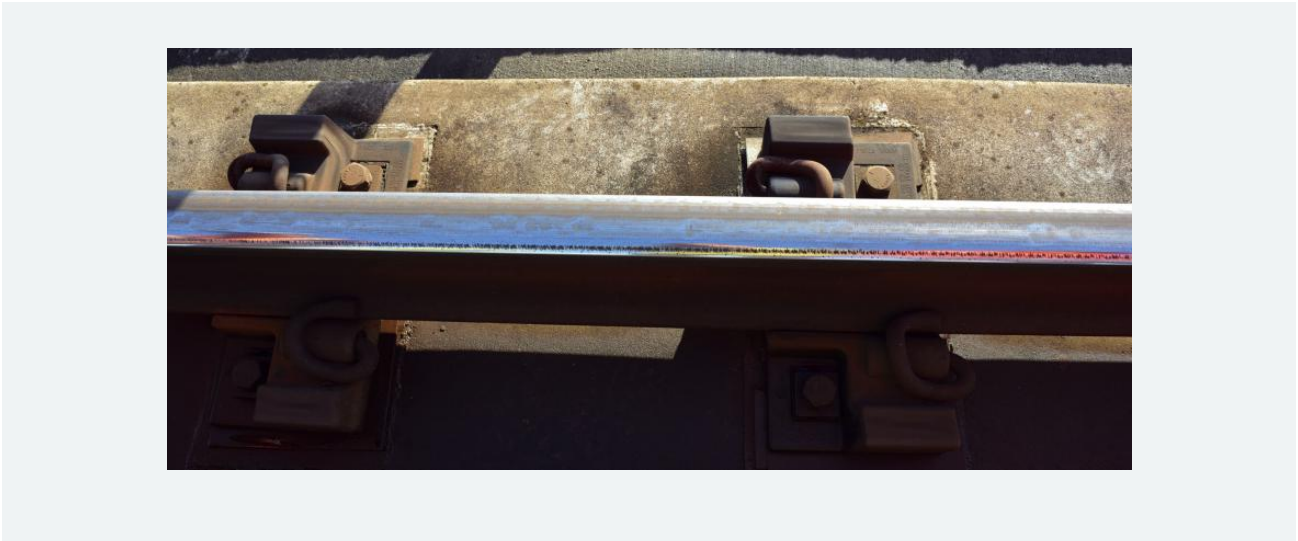
Bild 7: Studs mit unterschiedlicher Ausprägung bei einem nordamerikanischen Transitsystem

Aus der Sicht des Autors sind die meisten Defekte, die aktuell gefunden werden, Stud-Defekte. Beobachtungen aus Deutschland, Dänemark, der Schweiz und von London Underground belegen das klar. Auch Defekte, die in Australien dokumentiert wurden und werden, sind als Stud-Defekte zu klassifizieren. In England scheint die Situation etwas anders zu sein, da dort noch immer viele Schienen des Typs R200 und R220 verbaut sind. Ebenso werden Schienen der Güte R350HT (oder ähnliche) noch sehr zurückhaltend eingesetzt, was eine Auswirkung des schweren Zugsunglücks von Hatfield im Jahr 2000 ist. Auch in Holland wird von Squat-Defekten gesprochen und teilweise werden Stud-Defekte dezidiert ausgeschlossen. Jedoch legen die verfügbaren Publikationen aus den Niederlanden die Vermutung nahe, dass auch dort hauptsächlich Stud-Defekte zu finden sind (auch wenn in Holland der Begriff „Stud“ kaum akzeptiert ist). Nordamerika war bisher von Stud- wie auch Squat-Defekten weitgehend verschont. Die Belastungen, Profilkombinationen, natürlicher Verschleiß und Instandhaltungsintervalle verhindern unter nordamerikanischen Schwerlastbedingungen die Bildung von Squats (oder Studs). Die Situation bei den nordamerikanischen Transitsystemen (U-Bahn, Stadtbahn, Straßenbahn) beginnt sich aber langsam zu ändern. Nordamerika steht hier vor einem ähnlichen Szenario wie Europa Anfang der 1990er Jahre. Neue, moderne Fahrzeugtypen werden bei vielen Systemen eingeführt, es kommen vermehrt wärmebehandelte Schienen zum Einsatz, Friction Management (Schienenflankenschmierung kombiniert mit Laufflächenkonditionierung) wird von vielen Systemen aktiv genutzt und präventive Instandhaltung mit einem sehr groben Schwerlast-Schleiffinish (Riefen, WEL) wird angewandt. Es gibt daher bereits einige Anlassfälle von offensichtlichen Studs bei Bahnsystemen diverser nordamerikanischer Großstädte (Bild 7).
